İ.Ü. CERRAHPAŞA TIP FAKÜLTESİ EĞİTİM HASTANESİ A3 BLOĞU ÖN İNCELEMESİ

İ.Ü. Cerrahpaşa Tıp Fakültesi A3 Bloğu Ön İncelemesi

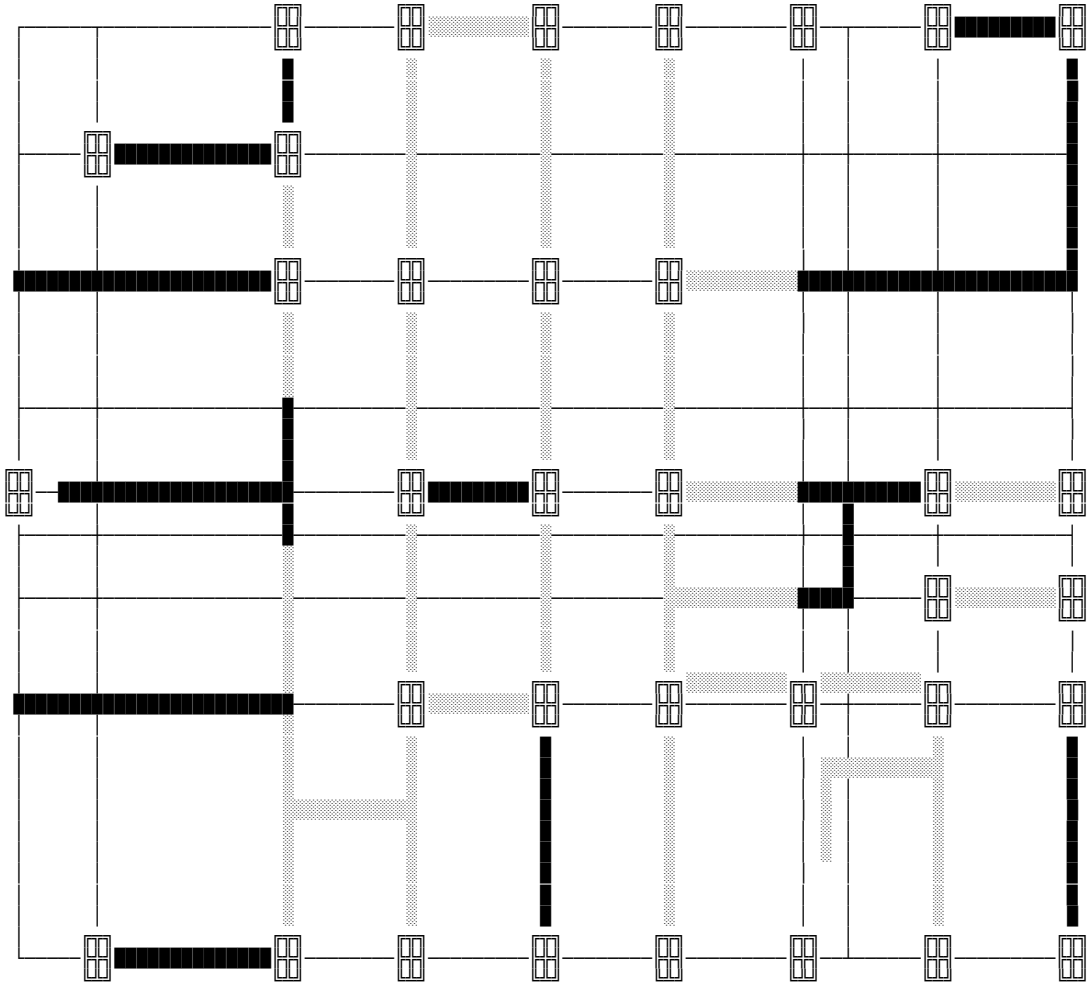
ŞEKİLDE GÖRÜLEN PLAN GİRİŞ KATTAN ALINMIŞTIR.

Raporlardan anlaşıldığı gibi, binanın uygun yerlerine perde duvar yapılması sonucu bina, taban kesme kuvvetini emniyetle taşıyabilmektedir. DURTES programı sadece bir kısım etkileri dikkate alır. Binanın mutlaka daha ayrıntılı bir analizinin de yapılması gerekmektedir.

bulundurulduğunda bina için en uygun takviye sistemi ilave perde duvar yapımıdır. Perde duvarların bağlanacakları kolon ve kirişleri içine alacak şekilde tasarlanması ve üst katlarda da sürekli olması gerekmektedir. Tesisat, taşınmaz makine, ve laboratuvarlar sebebiyle perde yapılacak yerlerin seçiminde özen gösterilmeli, perde yapılamayacak olan sorunlu bölgelerde giriş onarımı ve kolon beton mantolama gibi çözümler getirilebilir.

Binanın perde duvarlarla güçlendirilmesi ve dataların DURTES programına girilmesi durumunda sonuçlar aşağıdaki gibi elde edilmektedir.
