İ.Ü. CERRAHPAŞA TIP FAKÜLTESİ EĞİTİM HASTANESİ A3 BLOĞU ÖN İNCELEMESİ

İ.Ü. Cerrahpaşa Tıp Fakültesi A3 Bloğu Ön İncelemesi

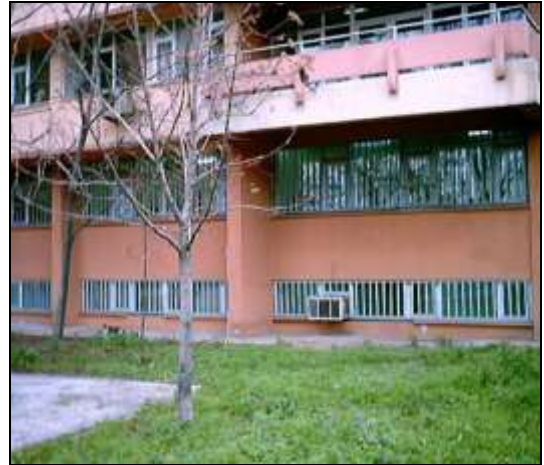
Şekil 1 – Bodrum Kat Dış Duvarları

temeldir. Bodrum dış duvarları çoğunlukla betonarme perde olup sadece zemin etkilerini taşımaktadır. Bu da binanın dış kolonlarının çoğunda kısa kolon etkisi yaratmaktadır (Şekil 1). Bodrum kattaki kirişlerin genişliği, kolonların genişliğine eşit olup, üst katlara çıkıldıkça kolon kesitlerinin azalması ve kiriş kesitlerinin sabit kalması sebebiyle güçlü kiriş-zayıf kolon problemi oluşmaktadır.

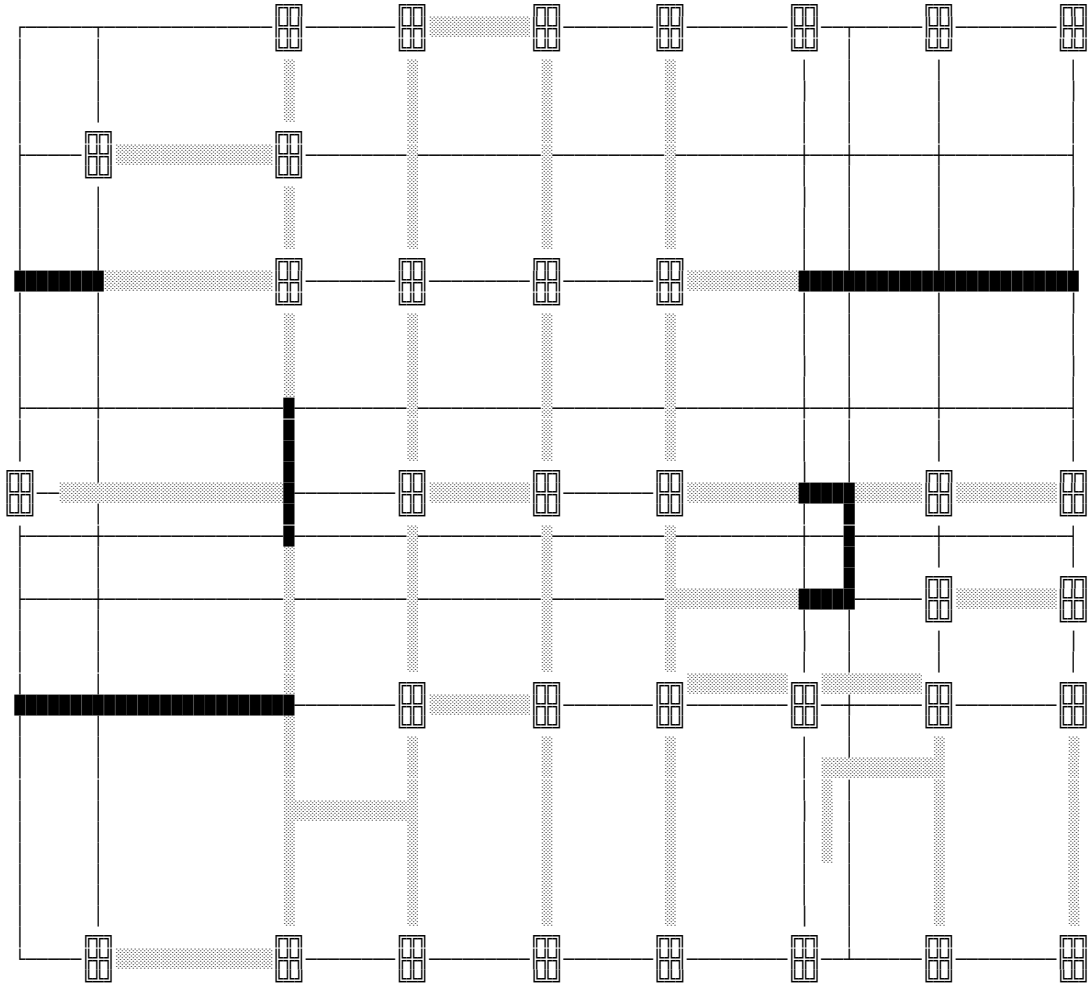
BİNANIN ŞEMATİK KAT PLANI AŞAĞIDA GÖRÜLMEKTEDİR. ŞEKİLDE YALNIZCA KOLON PERDE DUVAR VE DOLGU DUVARLAR GÖSTERİLMİŞTİR. SÖZ KONUSU ŞEKİL DÜZENSİZ BİNALAR İÇİN YALNIZCA EŞDEĞER KONUMU GÖSTERMEKTEDİR.

ŞEKİLDE GÖRÜLEN PLAN GİRİŞ KATTAN ALINMIŞTIR.

X EKSENİ YÖNÜNDE $A_{vx} = 15.095m^2$

Y EKSENİ YÖNÜNDE $A_{vy} = 12.336m^2$

X EKSENİ YÖNÜNDE $V_x = 981.159ton.$

Y EKSENİ YÖNÜNDE $V_y = 801.856ton.$

alması ve kesinlikle hasar görmemesi gerektiği düşünülürse yapının yeterli güvenliğe sahip olmadığı sonucuna varılır. Yukarıdaki DURTES sonuçlarında da görüldüğü gibi binanın yaklaşık taban kesme kuvveti kapasitesi binaya gelen kesme kuvvetini karşılayamamaktadır ve binanın takviye edilmesi gerekmektedir.

bulundurulduğunda bina için en uygun takviye sistemi ilave perde duvar yapımıdır. Perde duvarların bağlanacakları kolon ve kirişleri içine alacak şekilde tasarlanması ve üst katlarda da sürekli olması gerekmektedir. Tesisat, taşınmaz makine, ve laboratuvarlar sebebiyle perde yapılacak yerlerin seçiminde özen gösterilmeli, perde yapılamayacak olan sorunlu bölgelerde giriş onarımı ve kolon beton mantolama gibi çözümler getirilebilir.

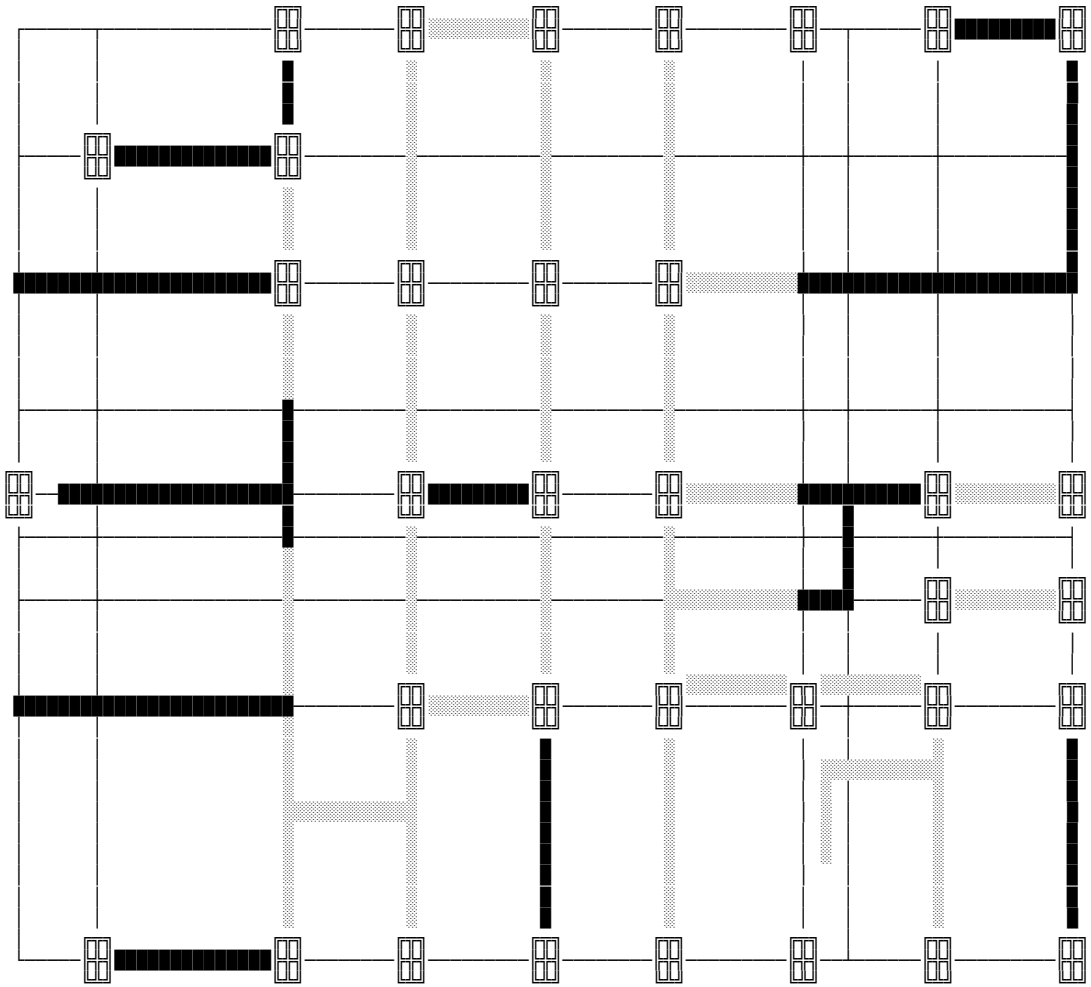
Binanın perde duvarlarla güçlendirilmesi ve dataların DURTES programına girilmesi durumunda sonuçlar aşağıdaki gibi elde edilmektedir.

ŞEKİLDE GÖRÜLEN PLAN GİRİŞ KATTAN ALINMIŞTIR.

X EKSENİ YÖNÜNDE Vx = 1542.028ton.

Y EKSENİ YÖNÜNDE Vy = 1319.338ton.

Raporlardan anlaşıldığı gibi, binanın uygun yerlerine perde duvar yapılması sonucu bina, taban kesme kuvvetini emniyetle taşıyabilmektedir. DURTES programı sadece bir kısım etkileri dikkate alır. Binanın mutlaka daha ayrıntılı bir analizinin de yapılması gerekmektedir.

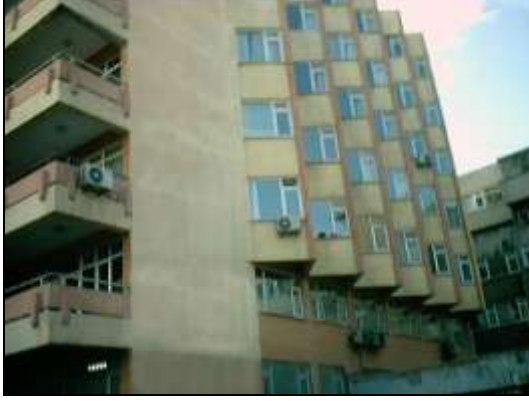
Şekil 2 – Binada Bulunan Çıkmalar

A3 bloğu, 586 m² 'lık bir alana oturmaktadır. Normal katların alanı ise 615 m² 'dir. Çıkma oranı düşük olup, çıkma uzunlukları şartnameye uygundur (Şekil 2).
